# Project Optimus

Тази къща с история на 90 години е реновирана и реставрирана, като са използвани предимно естествени материали. Водещ елемент е идеята за устойчивост, екологичност и запазване в максимална степен на органичната връзка с природата.

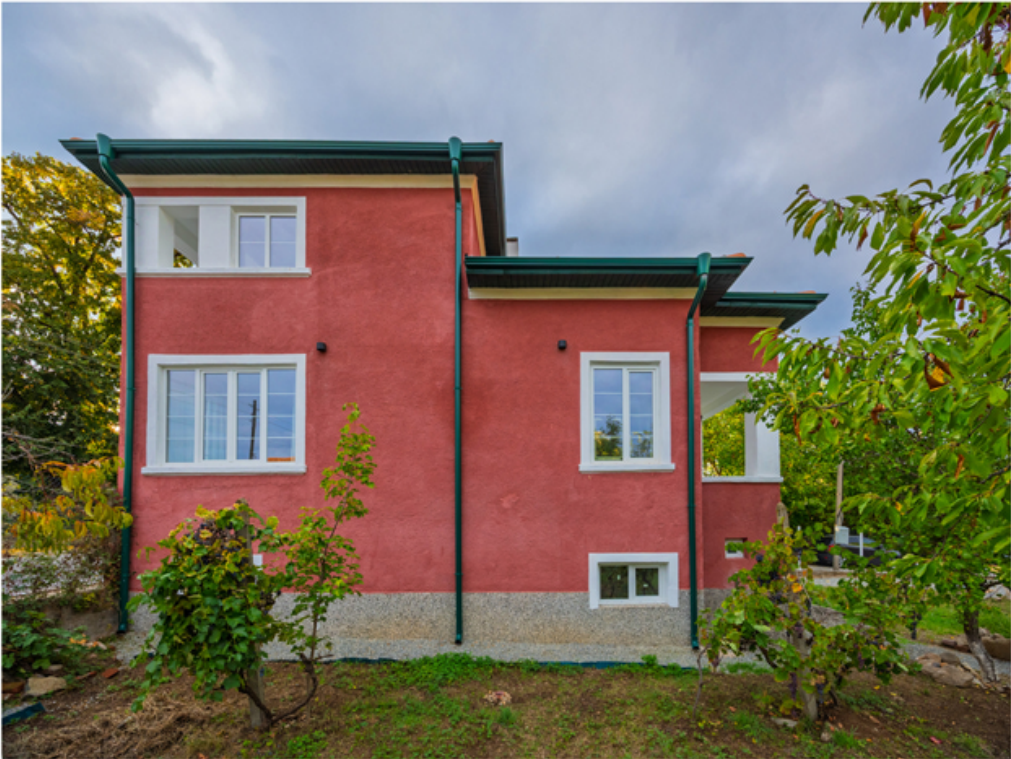
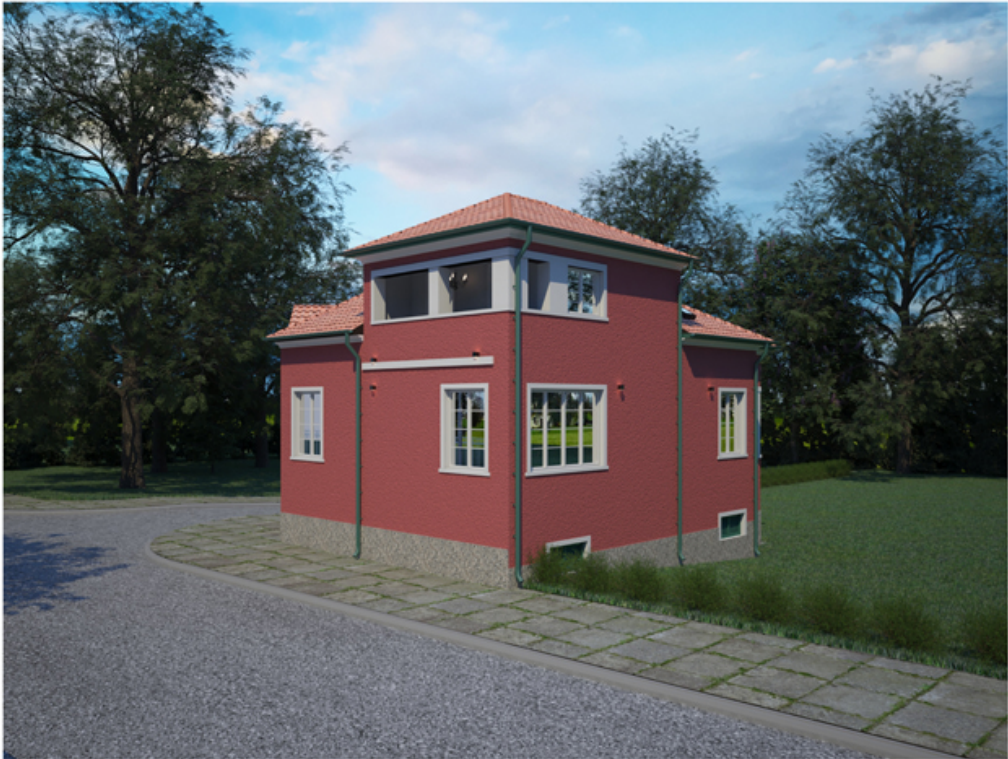
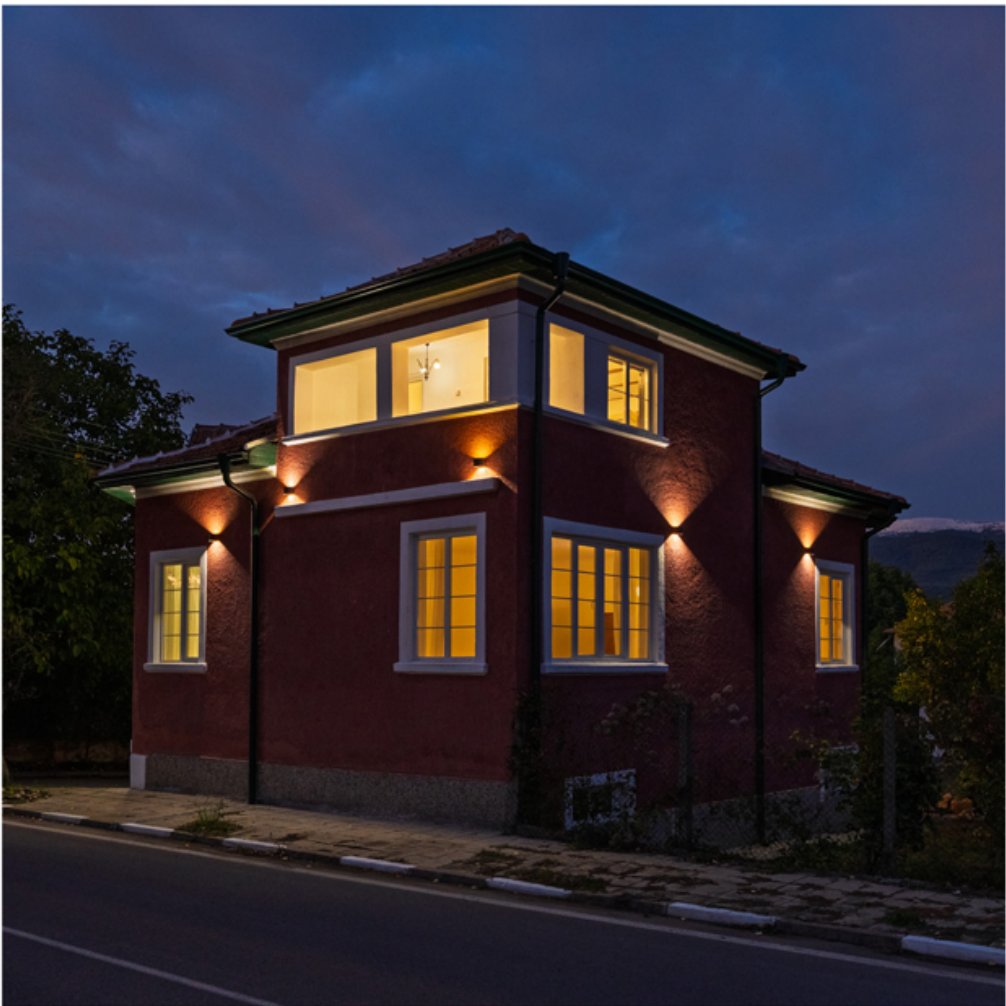
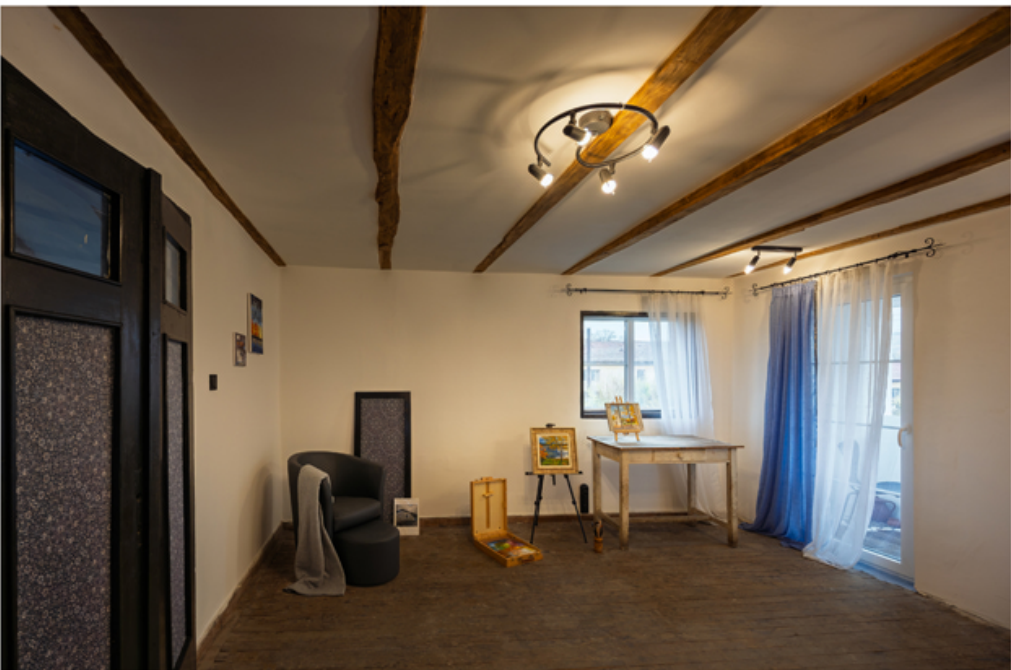
След възстановяване на повредените участъци от мазилката (изцяло с варово – циментни продукти) на фасадата, финашно покритие от варова боя за фасадата в специфичен розово-червен цвят е нанесено. Така реставрираната фасада се доближава максимално до оригиналната визия. Този добър резултат се постига след консултация със специалисти, предлагащи екологични продукти в сферата на строителството.

Всички декоративни корнизи под прозорците са реновирани напълно, като за целта се създаде шаблон от запазен корниз, а повредените са напълно възстановени в оригиналния им вид. В зелен цвят е дървеният сачак както и улуците – всичко реновирано или възстановено в същия вид. Дървеният сачак е частично реновиран само на повредените места и са поставени нови безшевни улуци и водосточни тръби с отвеждане на водата от тях в канали към улицата.

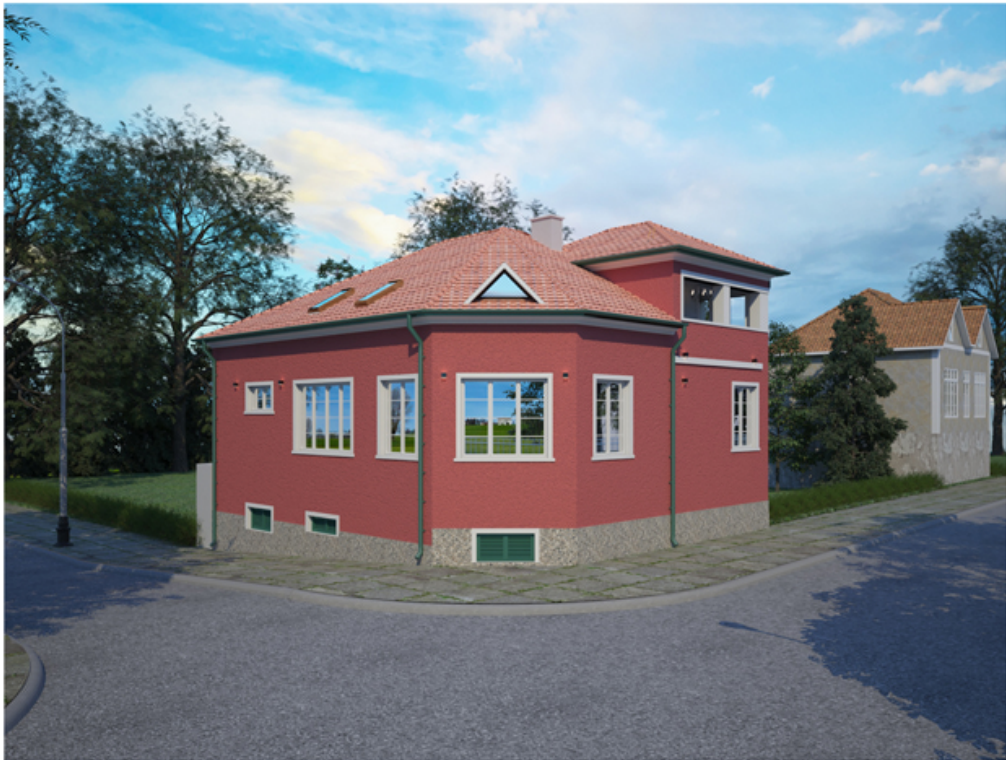
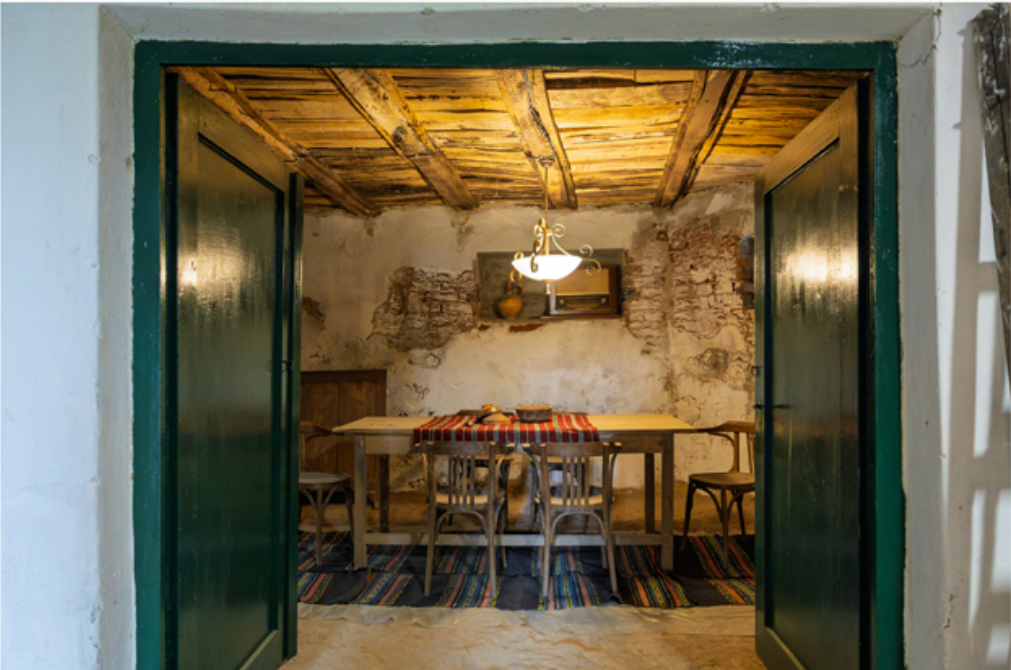
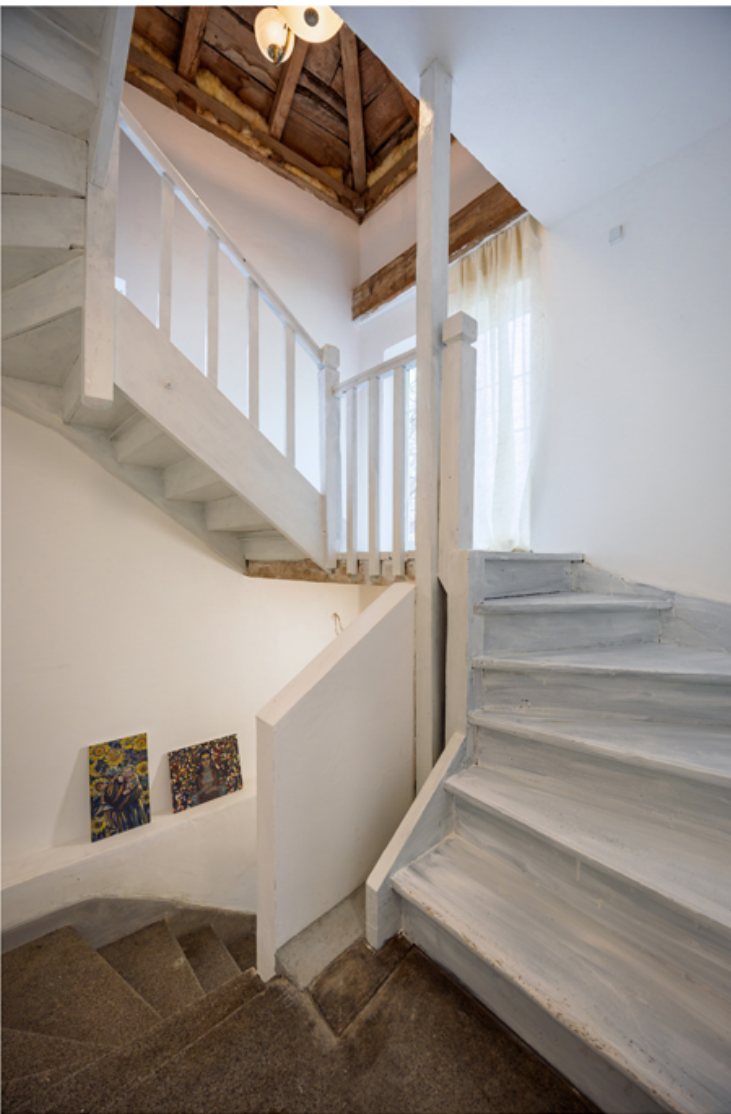
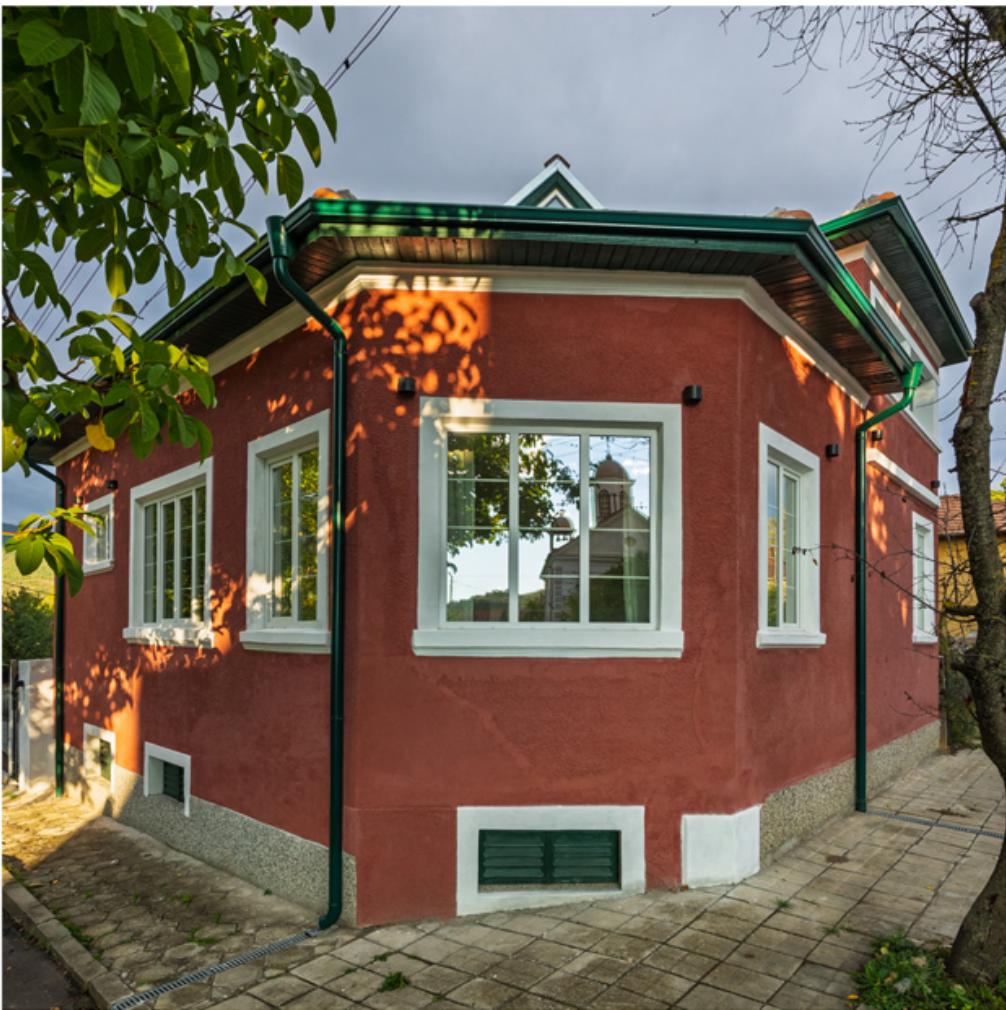
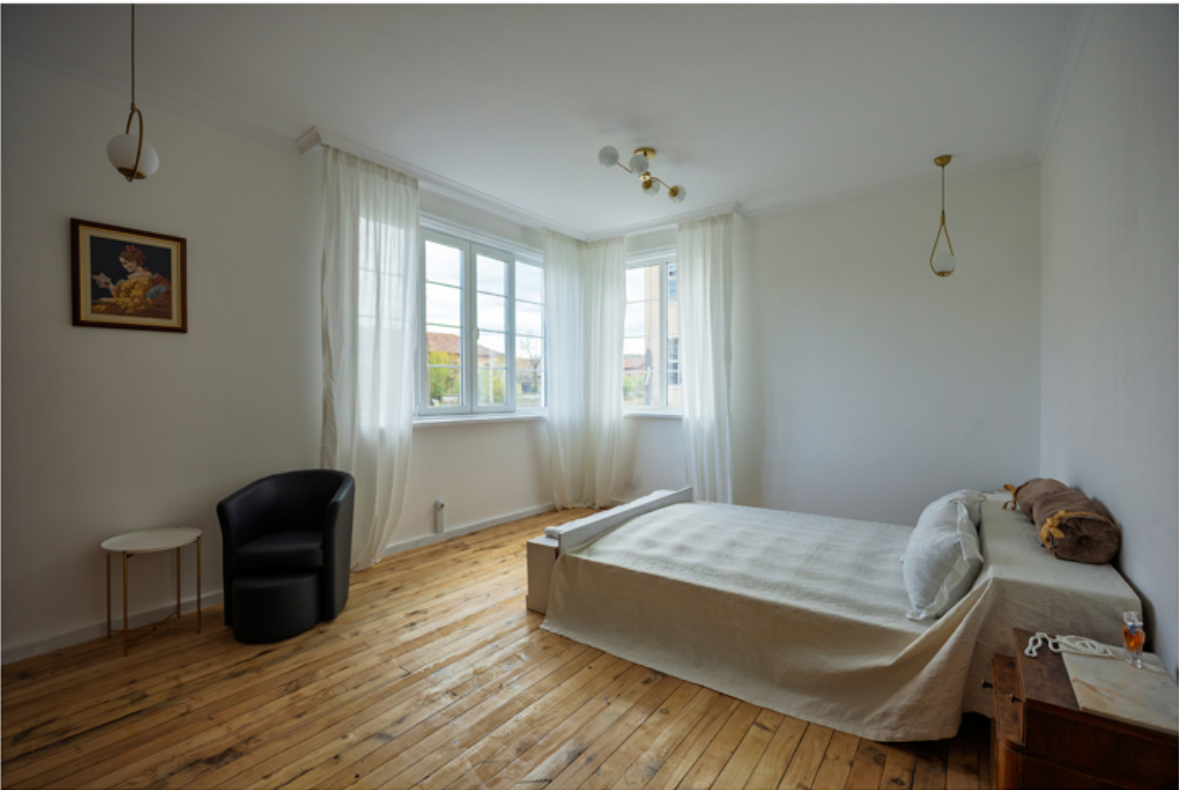
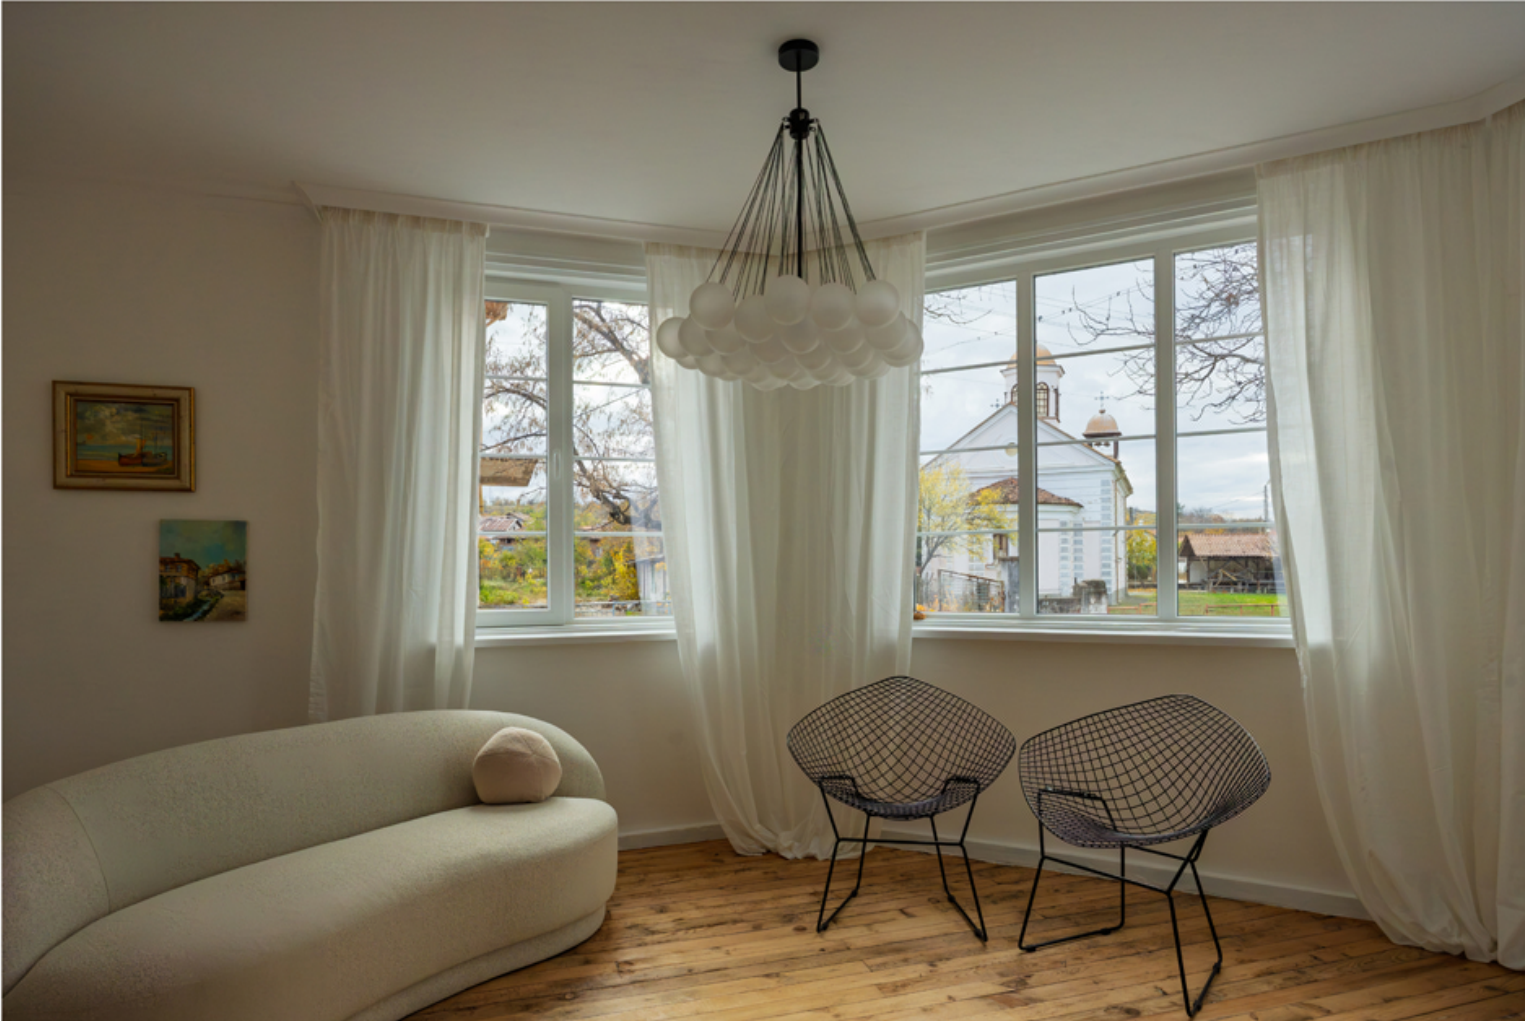
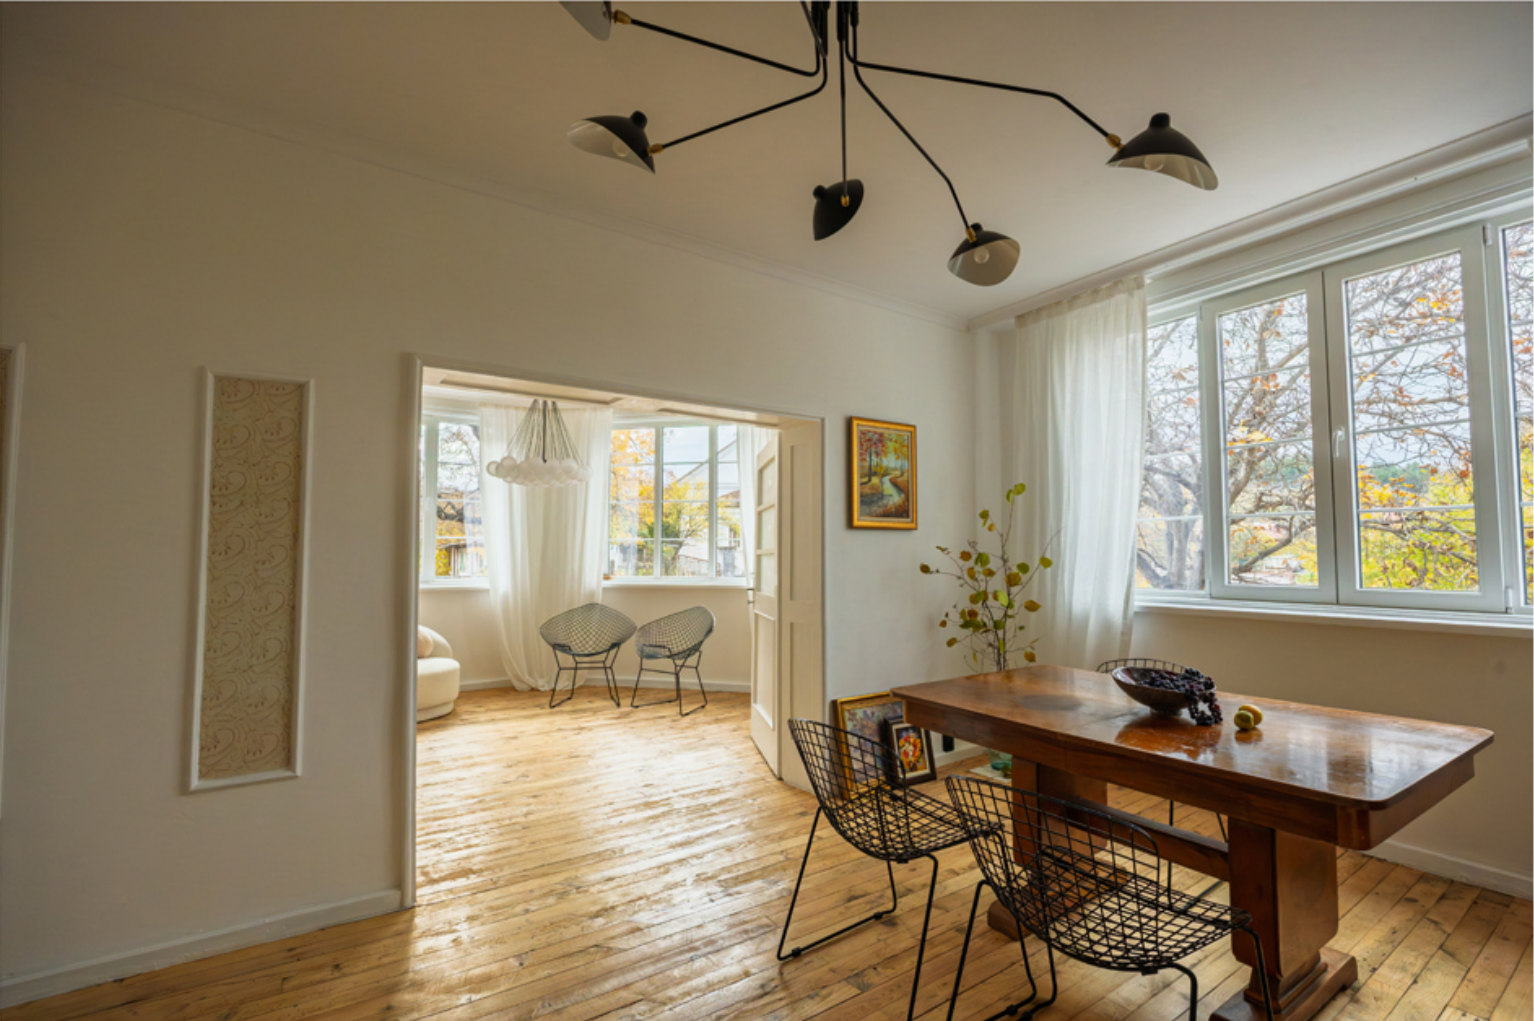
Стълбите са от масивно дърво и са в изключително добро състояние – реновирани са и е запазен оригиналният парапет от дърво. Всички тавани са обновени с гипсокартон, над който за изолация е поставена каменна вата. С еквивалентна площ на жилищния първи етаж, сутеренът на къщата разполага с достатъчна височина на тавана, така че да е обитаем.

В къщата е изградена изцяло нова ВИК инсталация и е направена нова ел.инсталация. И на трите етажа са изградени бани с тоалетна и още една самостоятелна тоалетна на сутерена. Отпадните води се събират и филтрират в монтирана висок клас септична яма с филтри и резервоар, който позволява да се използват отпадните води за напояване.
